凍結による屋内消火栓設備、スプリンクラー設備の破損にご注意！

消火設備が設置された建物の関係者の皆様へ

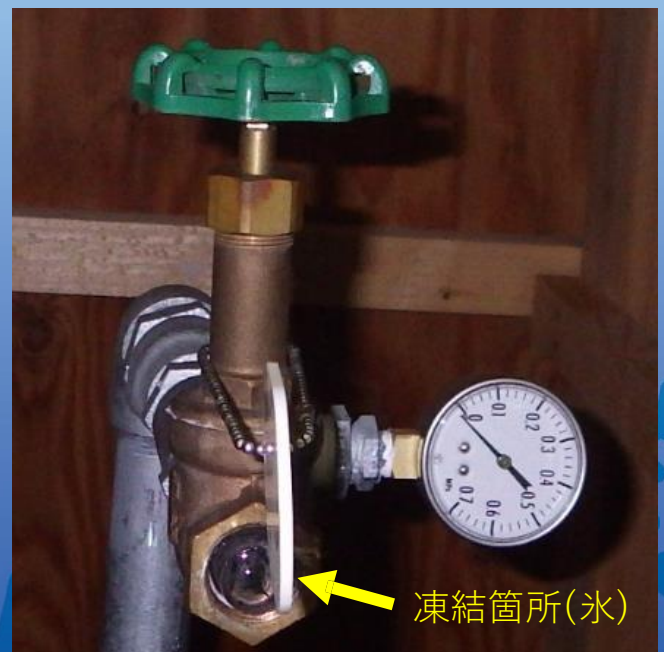
弘前地区消防事務組合管内の防火対象物において、寒波にともなう**凍結**が原因と推定される**屋内消火栓設備の消火配管の破損事故**が発生しました。

- ① 配管に亀裂や漏水がないか確認する。
- ② 火災受信機など、各種警報盤の異常表示がないか確認する。

速やかに消防用設備の施工業者に連絡し、改修を行ってください。
